PREAVIS MUNICIPAL No 04/2024 AU CONSEIL COMMUNAL DE MORRENS

DEMANDE DE CRÉDIT D'INVESTISSEMENT POUR LA RESTAURATION DES 3 CHEMINÉES (SOUCHES ET CAPES) ET TRAVAUX DE SÉCURISATION DE LA TOITURE DU CHÂTEAU DE MORRENS

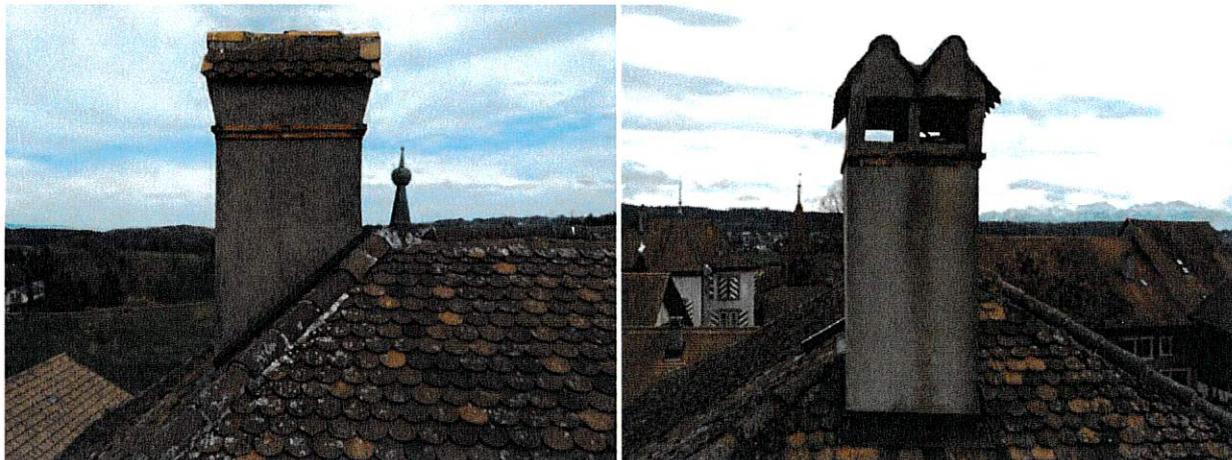
Cheminée n° 1

La cheminée n° 1 est composée de deux canaux d'où la cape à quatre pans.

Fissures entre les montants et le sommet de la cape.

Fer d'armature servant à soutenir les briques fortement corrodé.

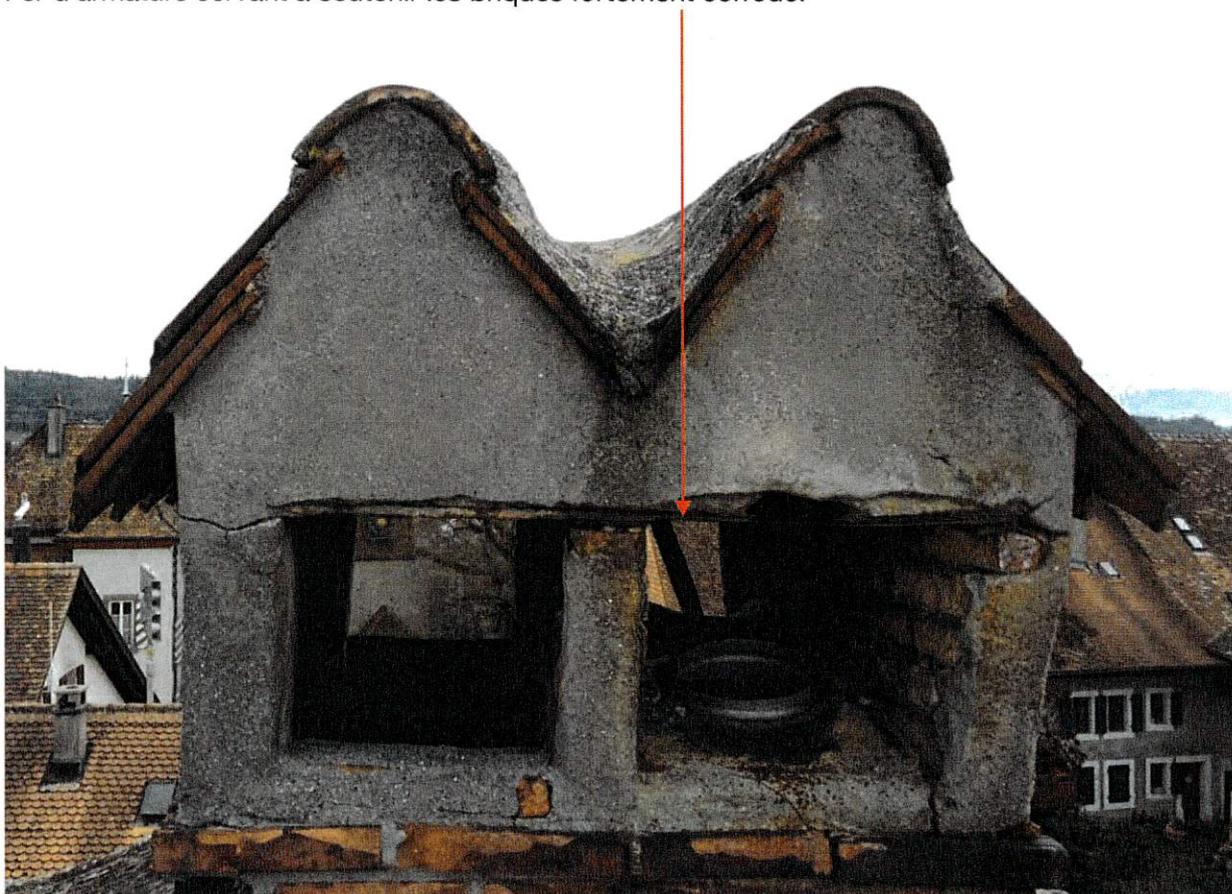
Cheminée n° 1

Fissure et décollement du crépi sur la partie "pignon" de la cape. Il est fort probable que la brique de terre cuite soit également altérée.

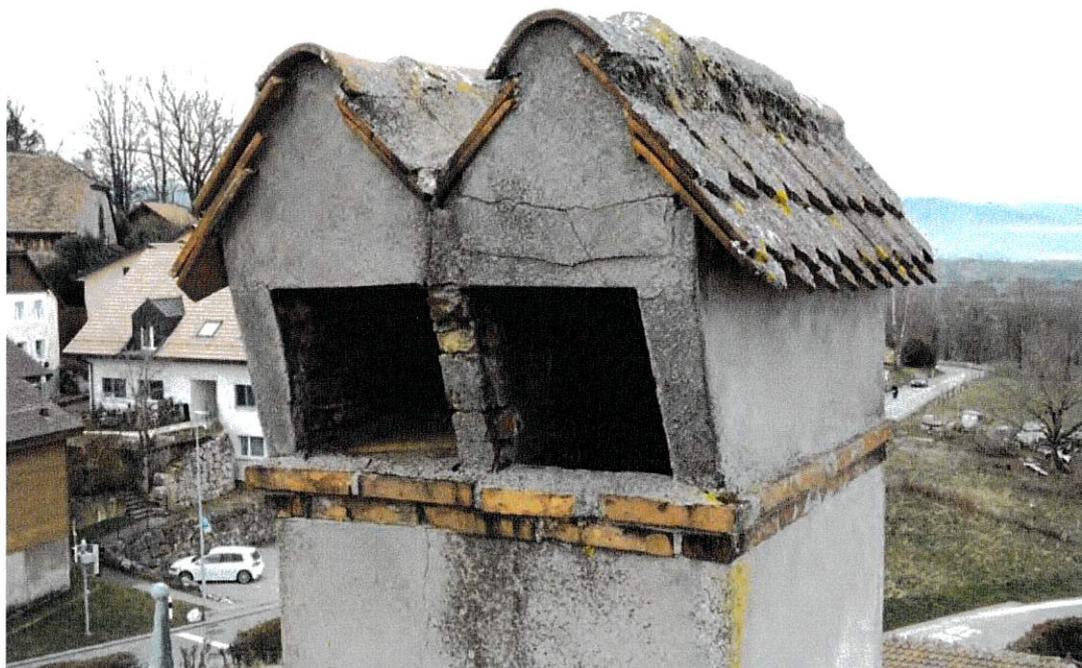
Présence de plusieurs types de tuile de faîte.

Dislocation d'une tuile de faîte ne permettant plus de garantir l'étanchéité.

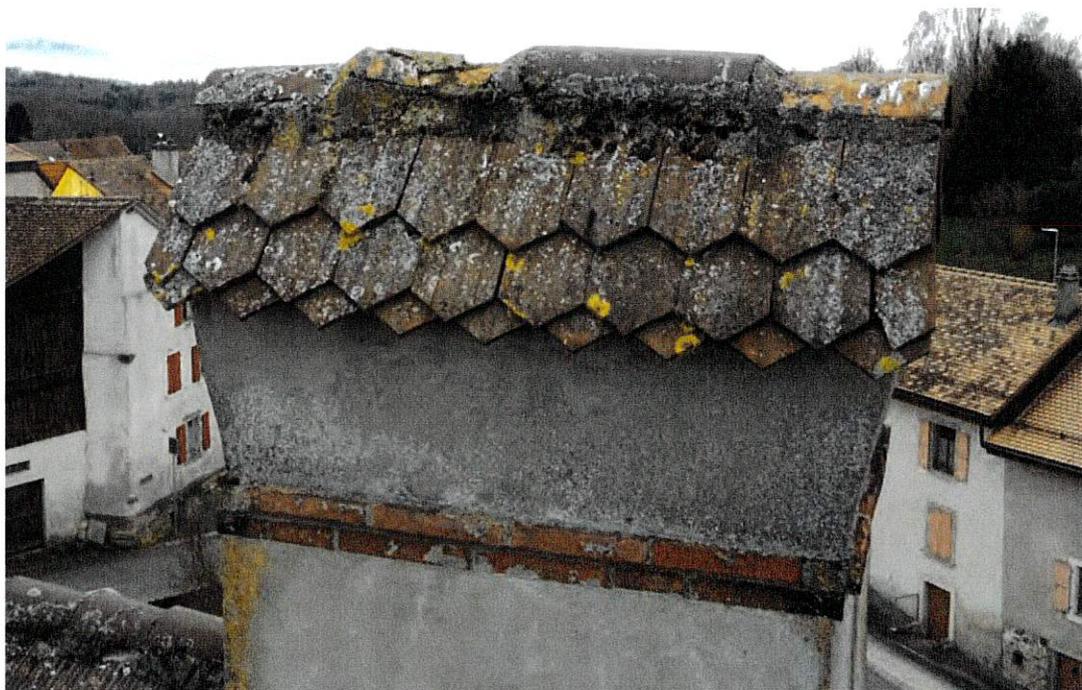
Cheminée n° 2

La majeure partie des montants en brique de terre se désagrège.

Disparition d'une partie du crépi riche en ciment portland de la souche.

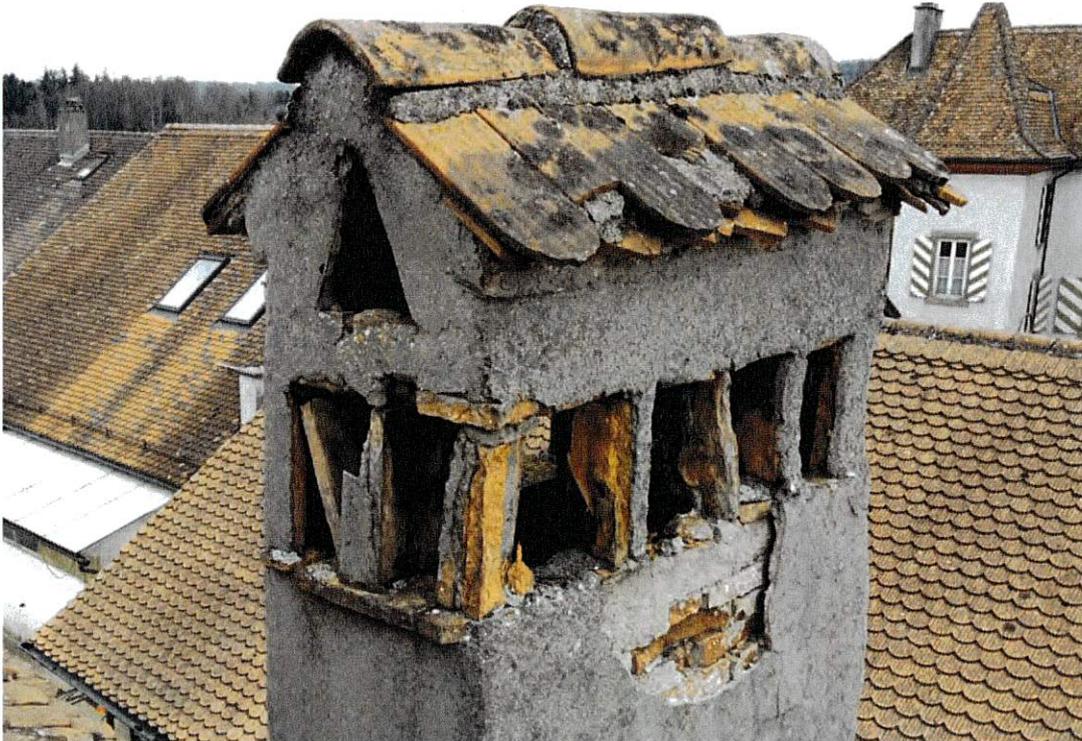
De nombreuses tuiles sont cassées et le mortier de pose des tuiles de faîtes est en de nombreux points fissuré.

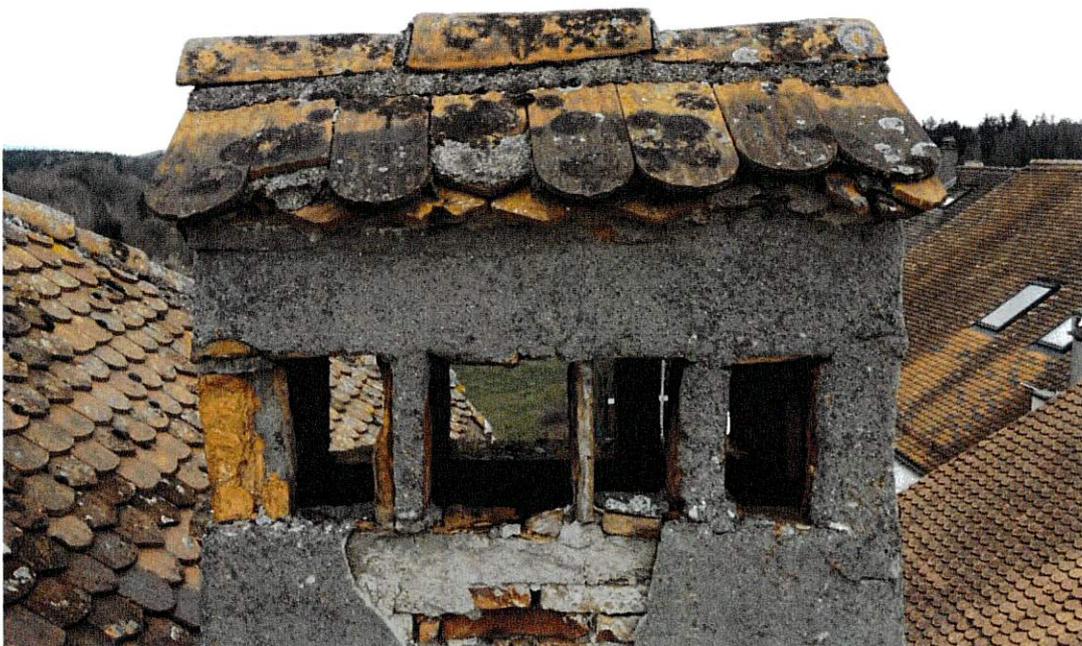
Cheminée n° 2

Disparition de l'un des montants soutenant la partie supérieure de la cape.

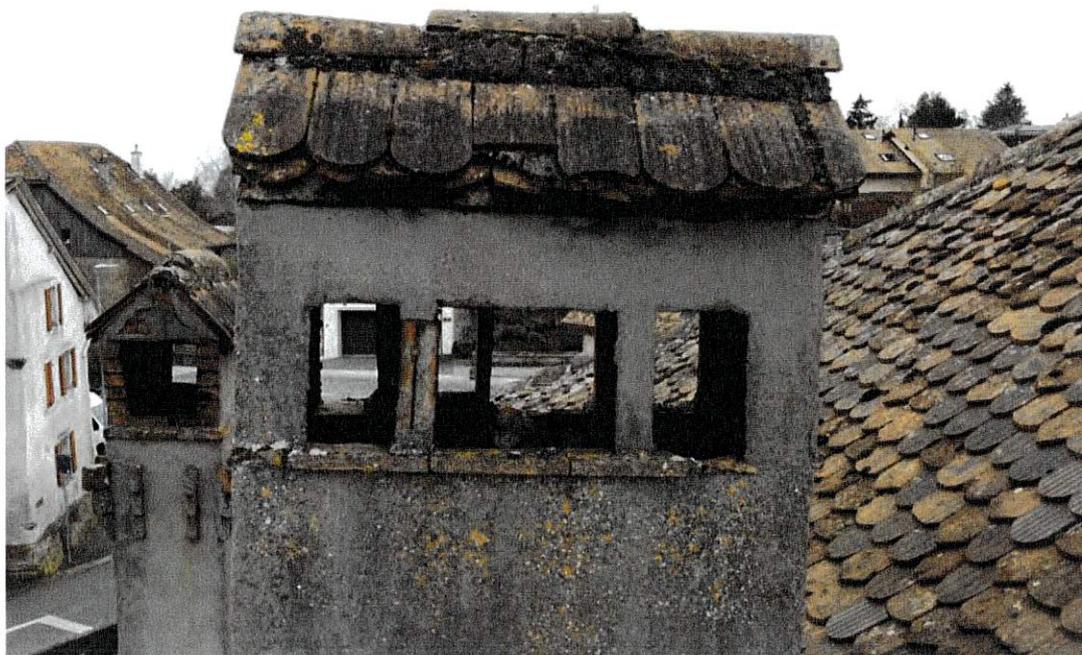
La souche est recouverte d'un crépi taloché richement dosé en ciment portland.

Colonisation du crépi par des mousses et des lichens.

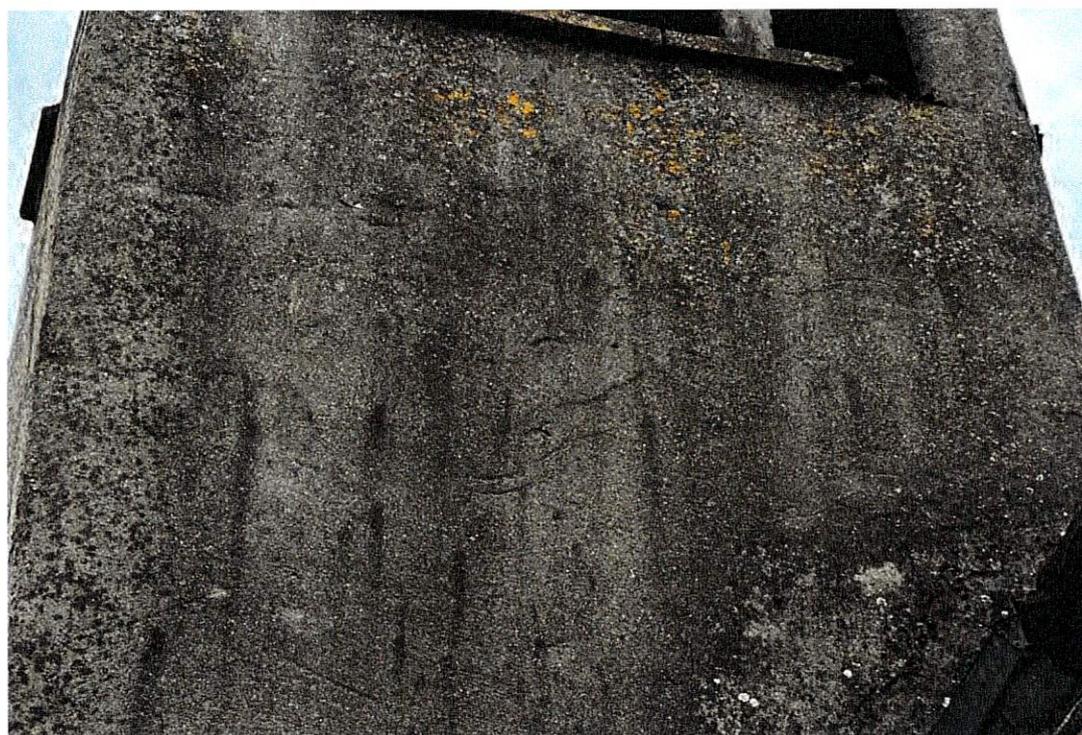
Cheminée n° 3

Façonnage à maille moyenne du crépi riche en ciment portland.

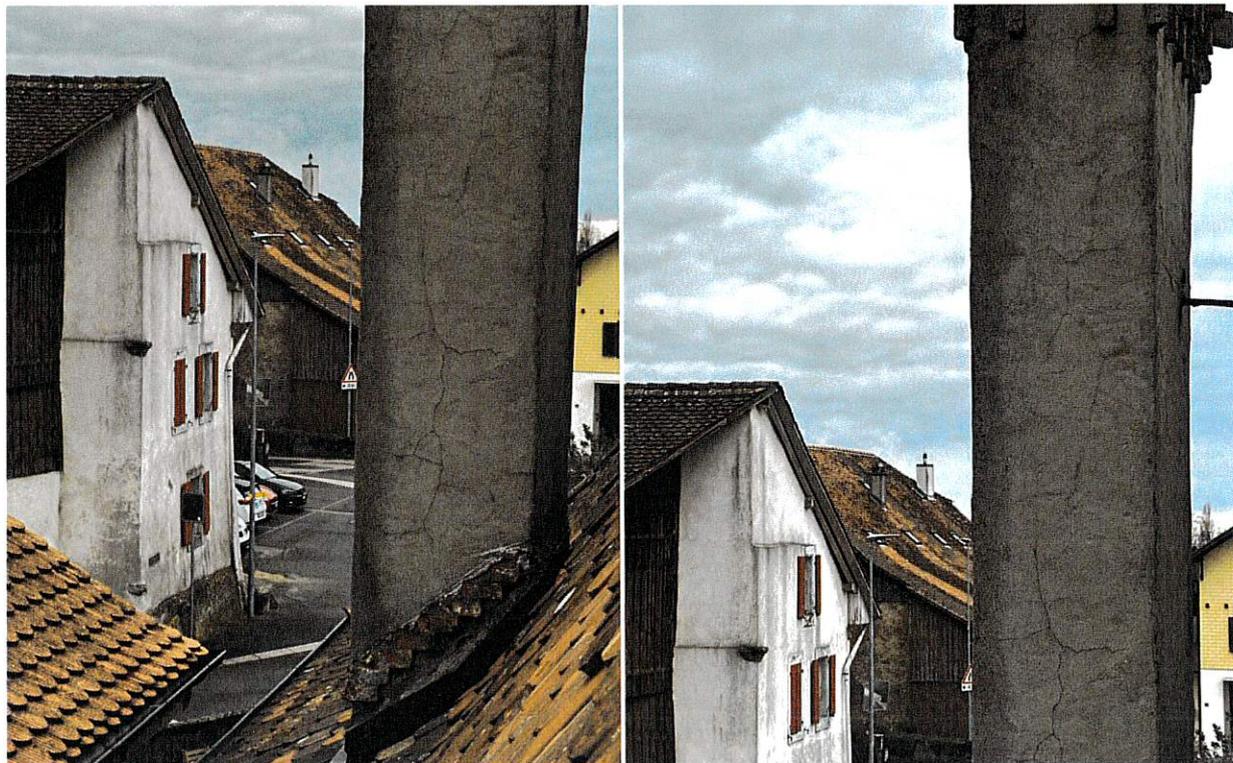
La moitié du solin crépi a disparu laissant l'eau pénétrer.

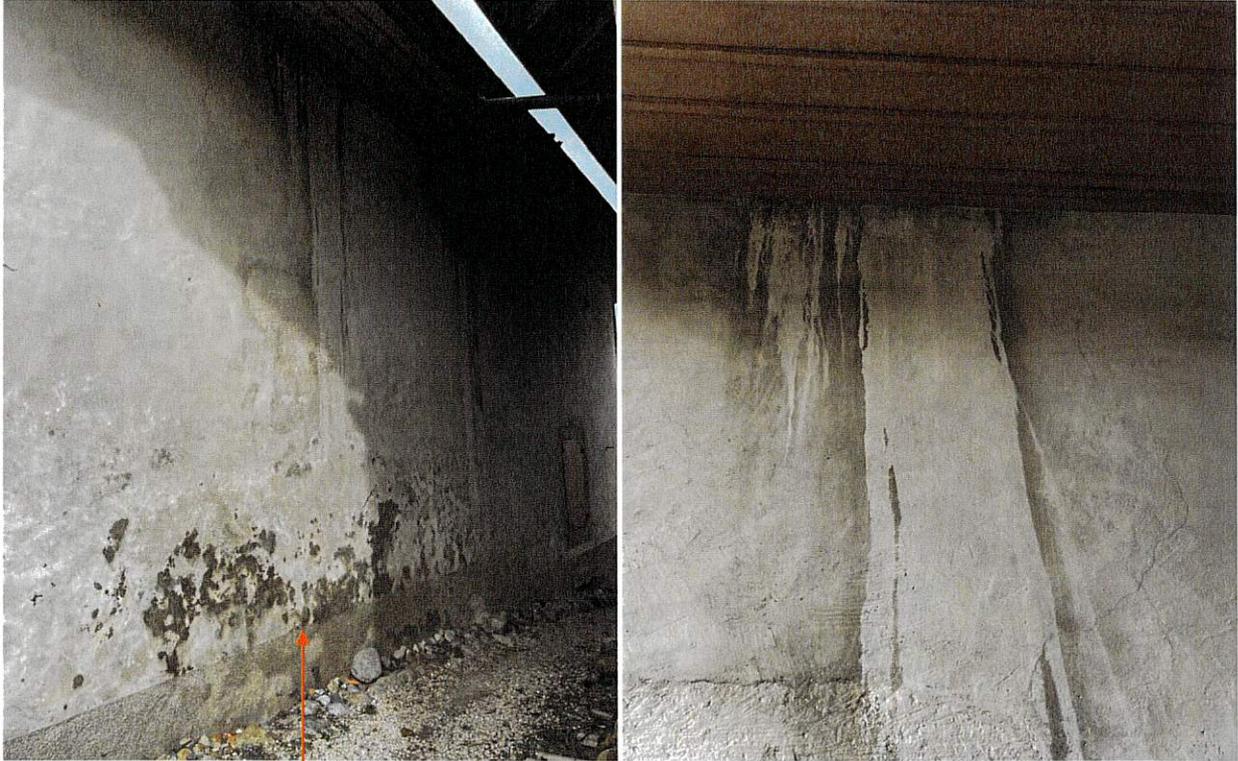
Pied de façade fortement touché par des remontées d'humidité et de sels, sans rapport avec les défauts d'étanchéité des cheminées et de la toiture.

Zone d'infiltration d'eau due à des tuiles cassées.
