Informations conseil communal

30 mars 2026

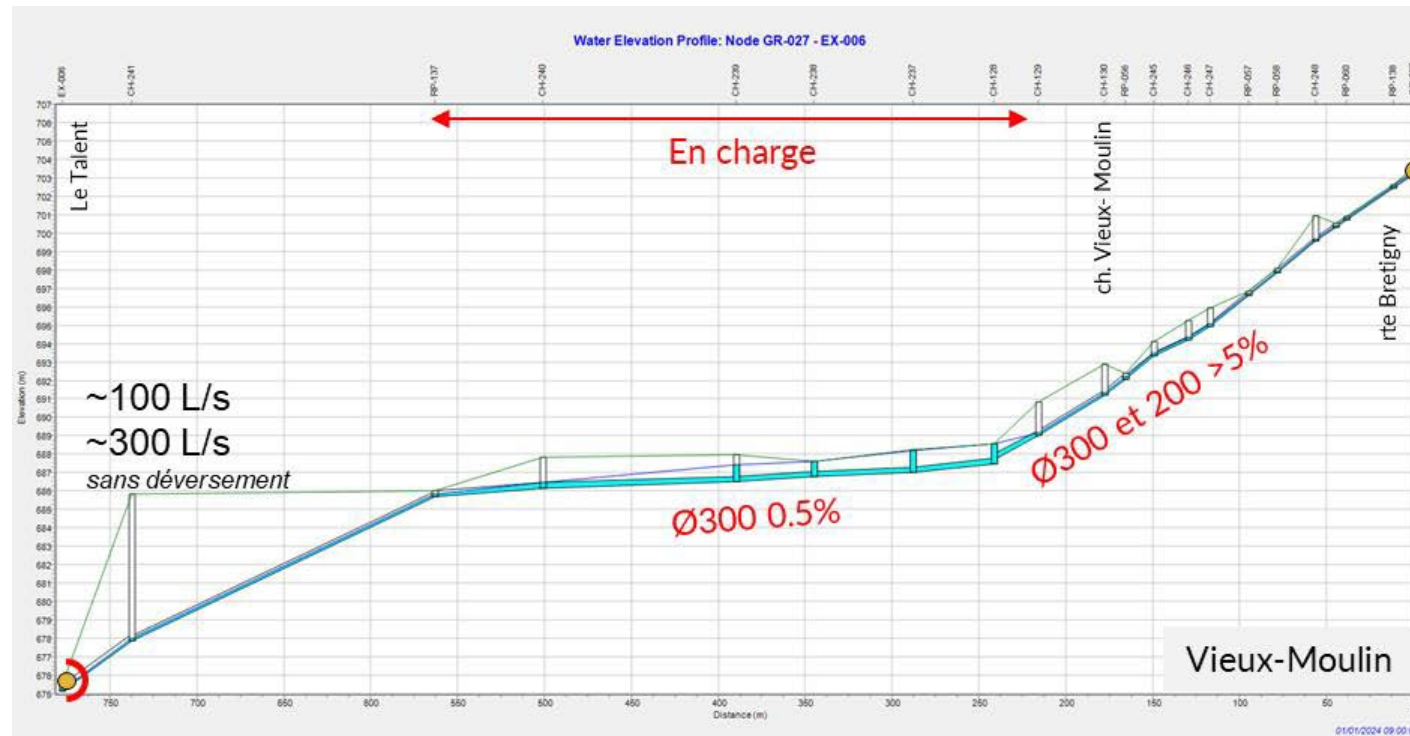
Quartier du Vieux-Moulin

La Figure 9 présente le profil en long du collecteur au pic de l'événement, depuis la route de Bretigny jusqu'à l'exutoire dans le Talent. Le collecteur se met en charge sur l'ensemble de la portion représentée en rouge, en raison d'un abaissement de la pente (passant de ~5 % à ~0.5 %) alors que le diamètre reste constant (\varnothing 300). Les chambres CH-128, CH-237 et CH-238 sont également en charge et des refoulements y sont observés.

Le débit de pointe atteint environ 100 l/s à l'exutoire du modèle. En l'absence de déversement, le débit de pointe collecté serait de l'ordre de 300 l/s pour cet événement.

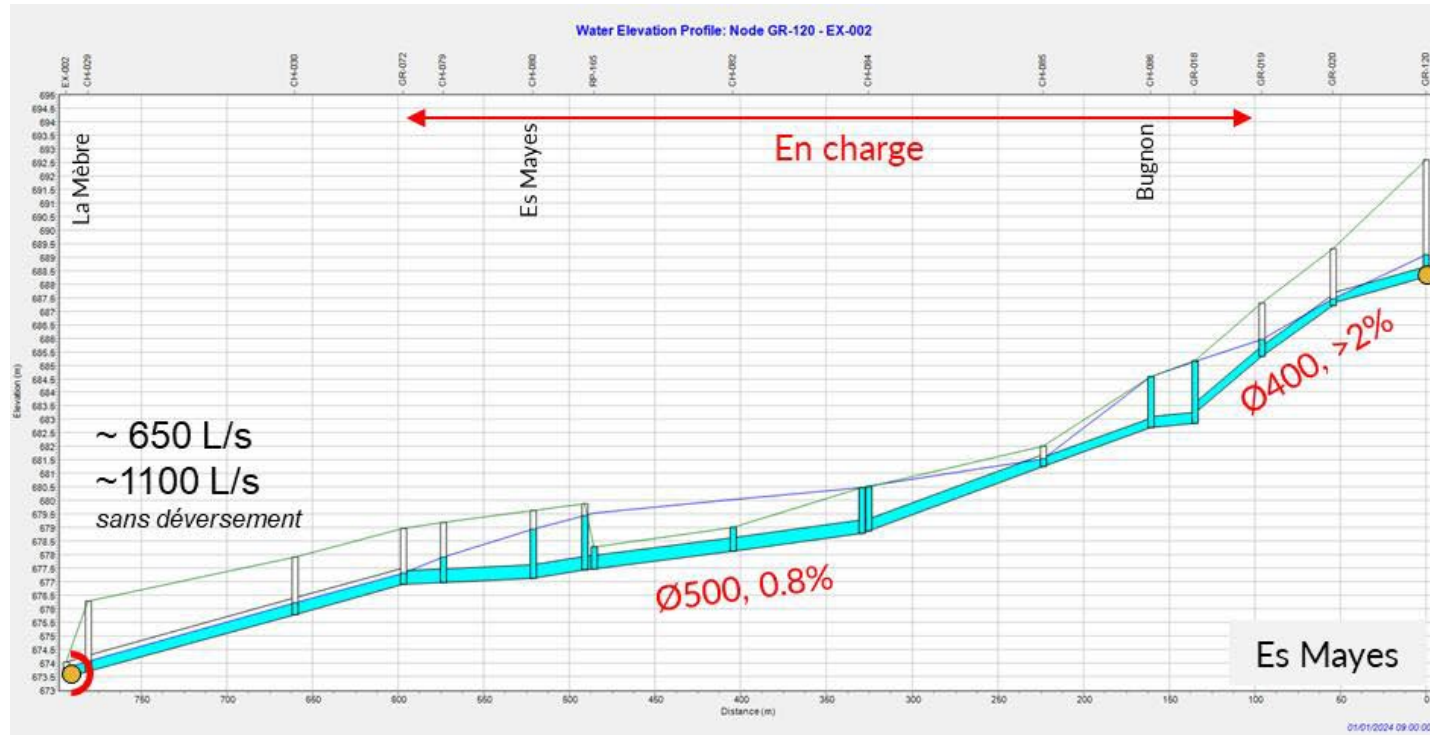
Quartiers d'Es Mayes et du Bugnon

La Figure 10 présente le profil en long du collecteur au pic de l'événement, depuis la route de Cugy jusqu'à l'exutoire dans un affluent de la Mèbre (cf. points jaunes Figure 10). Le collecteur se met en charge sur l'ensemble de la portion représentée en rouge, pour plusieurs raisons :

- ✦ Le tronçon amont entre la route de Cugy et la chambre CH-086 est déjà proche de sa capacité maximale et le débit de pointe passe d'environ 300 l/s à 420 l/s dans la chambre CH-086, en raison des apports du chemin Bugnon ;
- ✦ Bien que le diamètre du collecteur augmente d'un Ø400 à un Ø500, la pente s'abaisse progressivement, passant de plus de 2 % à environ 0.8 %, ce qui conduit à la mise en charge du réseau ;
- ✦ Le ruissellement provenant des champs situés en amont (cf. Figure 7) est capté par les grilles GR-095 et GR-096, mettant en charge le réseau perpendiculaire (cf. Figure 11). La grille GR-025 intercepte une part importante de ce ruissellement, avec un débit de pointe atteignant environ 260 l/s, alors que la conduite associée (Ø150) n'évacue qu'environ 20 l/s en pointe.

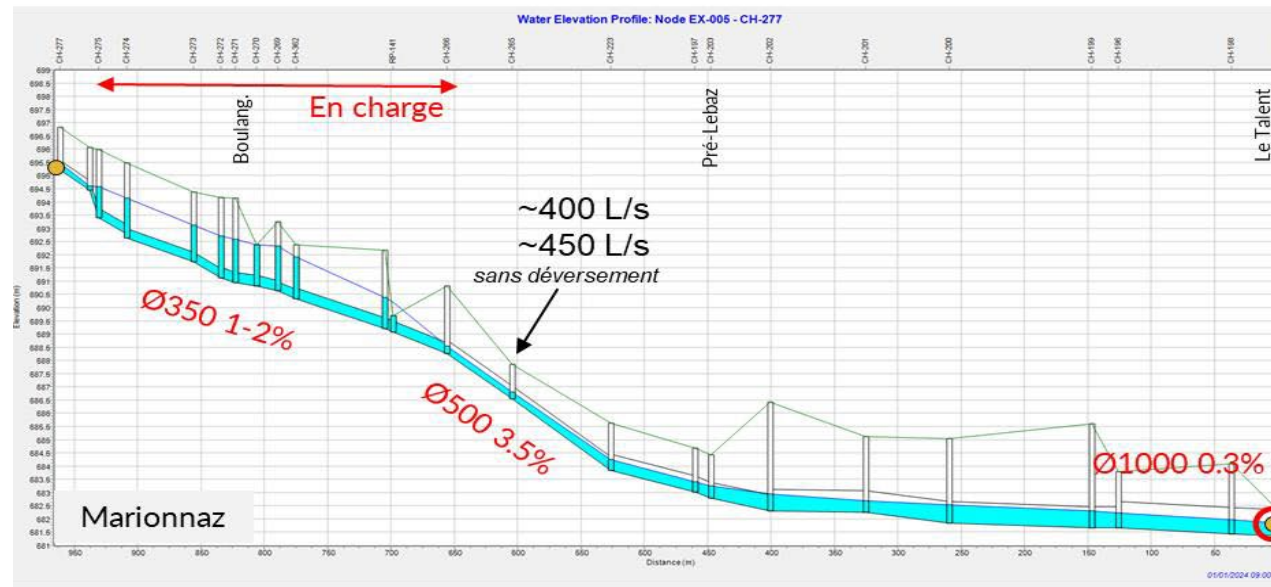
Quartier de la Marionnaz

La Figure 9 présente le profil en long du collecteur au pic de l'événement, depuis le quartier de la Marionnaz jusqu'à l'exutoire dans le Talent. Le collecteur se met en charge sur la portion amont représentée en rouge, en raison d'une pente relativement faible (1 à 2 %) et d'un diamètre limité (\varnothing 350) au regard des débits incidents, qui atteignent environ 400 l/s en pointe, voire 450 l/s en pointe en l'absence de déversement. La chambre CH-270 est également en charge, avec des refoulements observés.

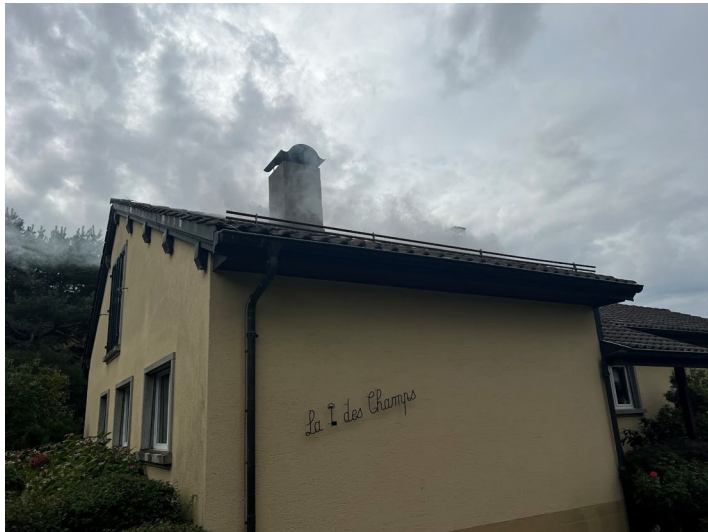
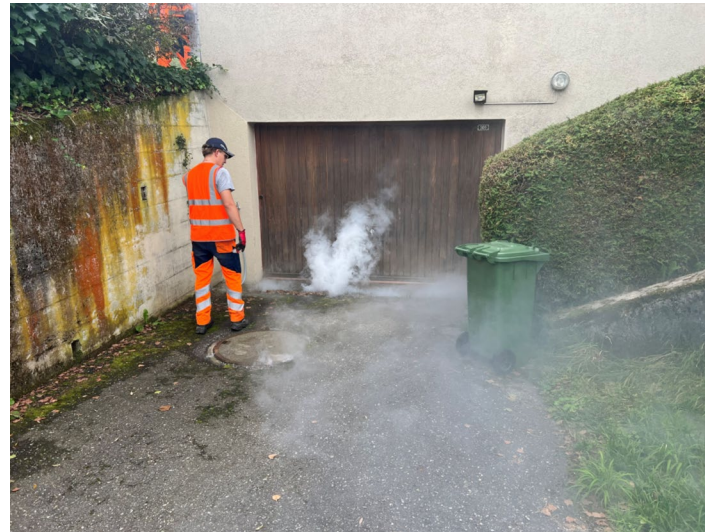
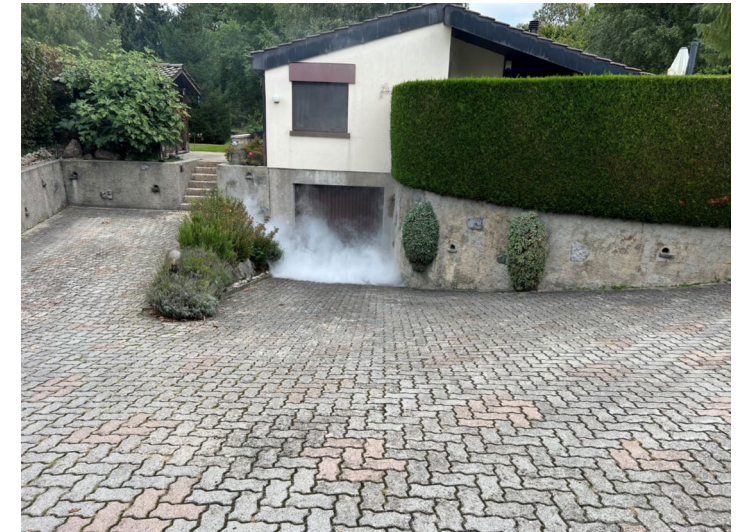
Test à la fumée

Les tests à la fumée ont été réalisés en fin d'année passée, uniquement dans le quartier de Pré Lébaz.

Plusieurs irrégularités ont été constatées concernant le séparatif EC/EU chez certains propriétaires et également sur le réseau communal.
